# KITS DE SUBSTITUIÇÃO

## Acessórios para marcos de incêndio

07.501

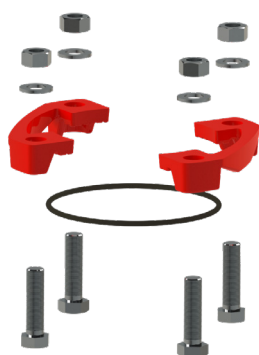
- Kit de substituição para marco de incêndio
- Proteção contra roturas através de 'Flange de Fusível'
- Em caso de impacto ocasional que origine uma rotura não existe fuga de água
- O seccionamento do marco ocorre através da fratura da flange de fusível
- A sua reparação consiste em substituir o conjunto da flange de fusível (kit de substituição)
- Esta reparação é rápida e de baixo custo
- Disponível 2 modelos:
  - A. Kit de substituição SOMEPAL and CLASSIC
  - B. Kit de substituição IGNIS.

A

B
